АНАЛИЗ ПОВРЕЖДАЕМОСТИ ПАРОГЕНЕРИРУЮЩЕГО ОБОРУДОВАНИЯ ТЭС

Рассматриваются основные причины повреждений оборудования тепловых электростанций. Приведен анализ отказов котлов теплоэлектростанций за тридцатилетний период эксплуатации.

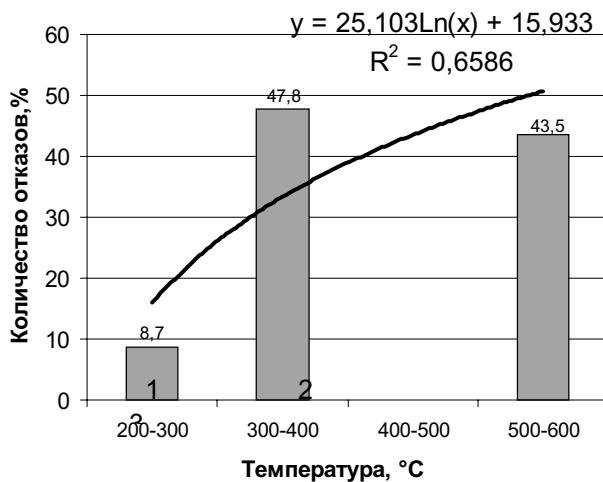
Рисунок 1. Зависимости количества отказов от температуры эксплуатации ТЭС.
1 - трубопроводы; 2 - экранные трубы; 3 - змеевик.

1. Преимущественно наблюдаются отказы экраных труб и змеевиков КПП, ШПП, ВЭ (рис. 1). Элементы, выполненные из стали 12Х1МФ, работают при более высоких температурах, чем выполненные из стали 20К, поэтому чаще выходят из строя (рис. 2).

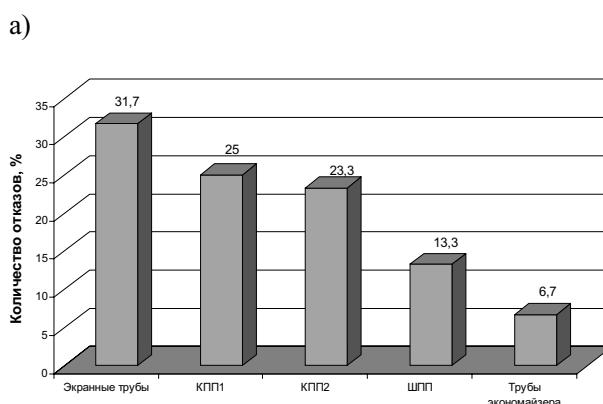
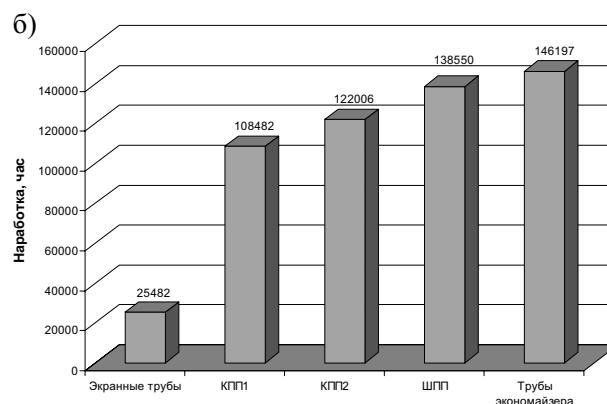
Рисунок 3. Отказы (а) и наработка на отказ (б) оборудования ТЭС

2. При рассмотрении по блокам наибольшее количество отказов и, соответственно, наименьшую величину наработки на отказ имеют экран-

ные трубы, затем идут змеевики КПП и ШПП, а далее трубы экономайзеров (рис. 3).

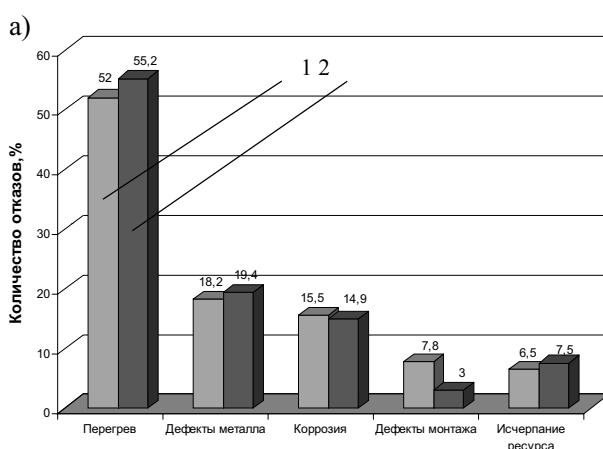
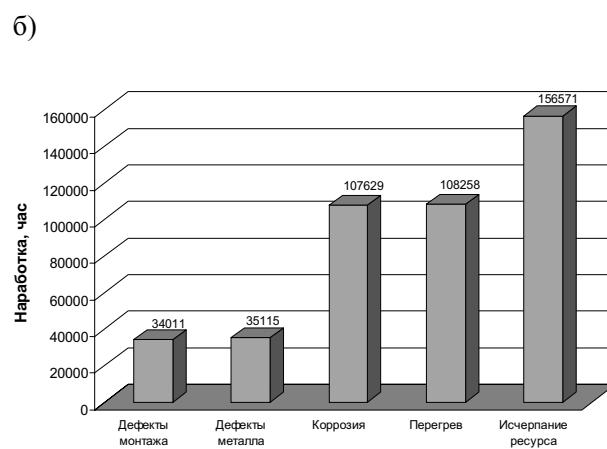
Рисунок 4. Количество отказов (а): (1 - все ТЭС; 2- одна ТЭС) и наработка на отказ (б) в зависимости от причины отказа

3. Основной причиной отказов оборудования ТЭС является перегрев (ползучесть) металла, далее следуют дефекты металла и монтажа, коррозия и исчерпание ресурса (рис. 4а). При этом наработка на отказ оборудования с дефектами металла и монтажа составляет в среднем 35 тысяч часов, коррозия и перегрев металла приводят к отказам через 100 тысяч часов, а исчерпание ресурса – через 150 тысяч часов (рис. 4б).

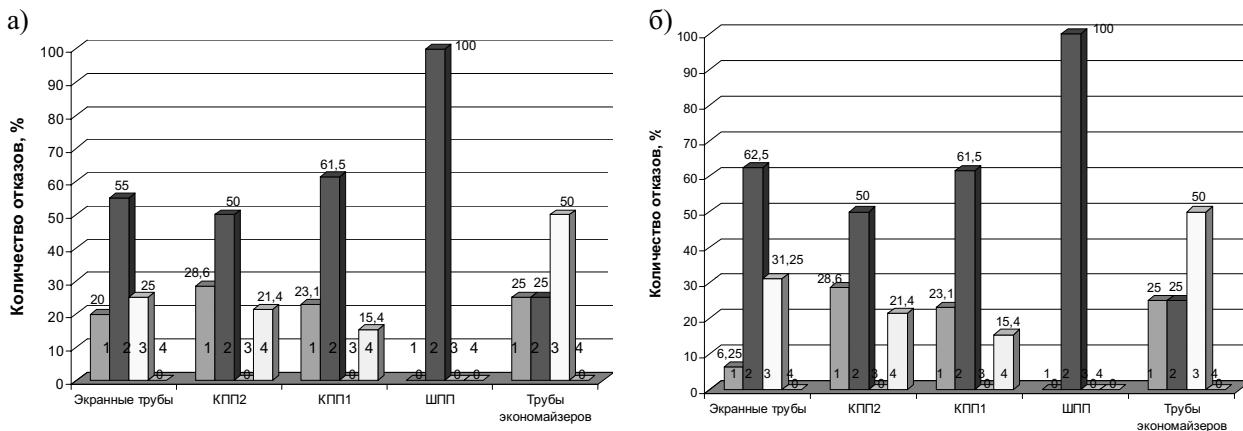
Рисунок 5. Количество отказов в зависимости от причины отказа по узлам оборудования всех ТЭС (а): (1 - дефекты металла и монтажа; 2 - перегрев; 3 - коррозия; 4 - исчерпание ресурса) и одной ТЭС (б): (1 - дефекты металла и монтажа; 2 - перегрев; 3 - исчерпание ресурса).

4. Внутри каждого блока основными причинами отказов являются (рис.5): а) экранные трубы – перегрев (ползучесть) металла, коррозия, дефекты металла и монтажа; б) змеевики КПП – перегрев (ползучесть) металла, дефекты металла и мон-

тажа, исчерпание ресурса; в) змеевики ШПП – перегрев (ползучесть) металла; г) трубы экономайзеров выходят из строя преимущественно вследствие коррозии, реже – из-за дефектов металла и монтажа и из-за перегрева.

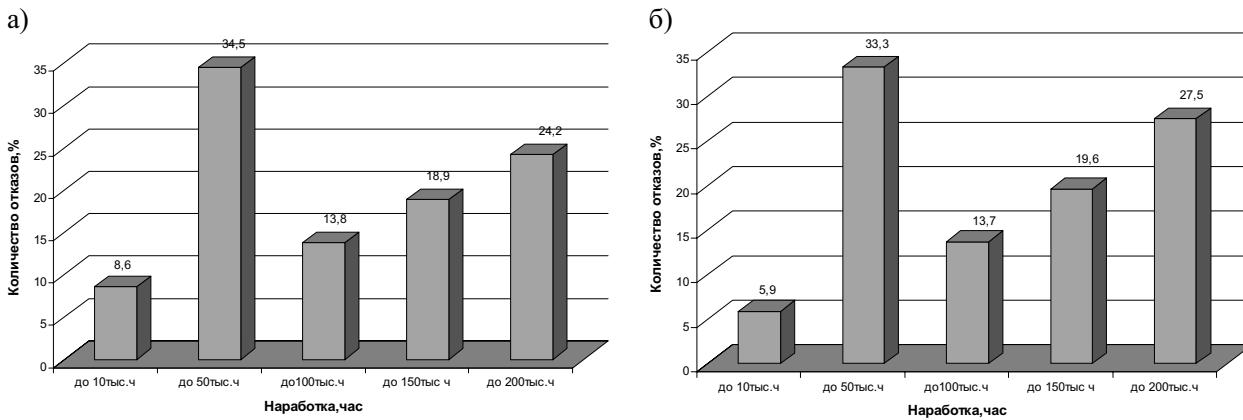
Рисунок 6. Количество отказов в зависимости от наработки на отказ оборудования всех ТЭС (а) и одной ТЭС (б)

5. Количество отказов бездефектных элементов оборудования плавно увеличивается со временем эксплуатации (рис. 6). Максимум отказов в период от 10 до 50 тысяч часов обусловлен дефектами металла и монтажа элементов оборудования, инициирующими повреждения конструкций в начальный период эксплуатации ТЭС.
