ТРЕЩИНЫ В НАРУЖНЫХ СТЕНАХ КРУПНОПАНЕЛЬНЫХ ЗДАНИЙ

**Касимов Р.Г., Мизиров А.А., Касимов А.А.
Оренбургский государственный университет, г. Оренбург**

Жилой крупнопанельный, девятиэтажный с техподпольем дом, расположенный на улице Чкалова, 3 построен в 1985 году по типовой 90 серии. Конструктивная схема дома бескаркасная с несущими наружными и внутренними поперечными и продольными стенами. Наружные стены однослойные керамзитобетонные толщиной 350 мм одномодульной разрезки. Внутренние несущие продольные и поперечные стены железобетонные панели толщиной 160 мм и 120 мм. Перекрытия железобетонные сплошные плиты размером на комнату и на лоджию толщиной 120 мм опертые по контуру.

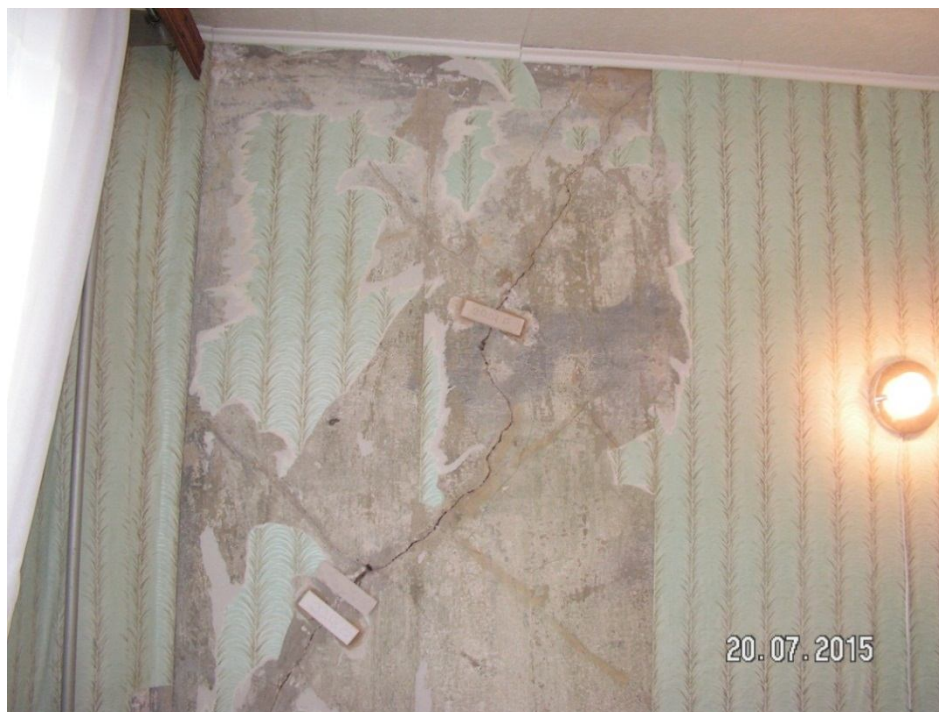
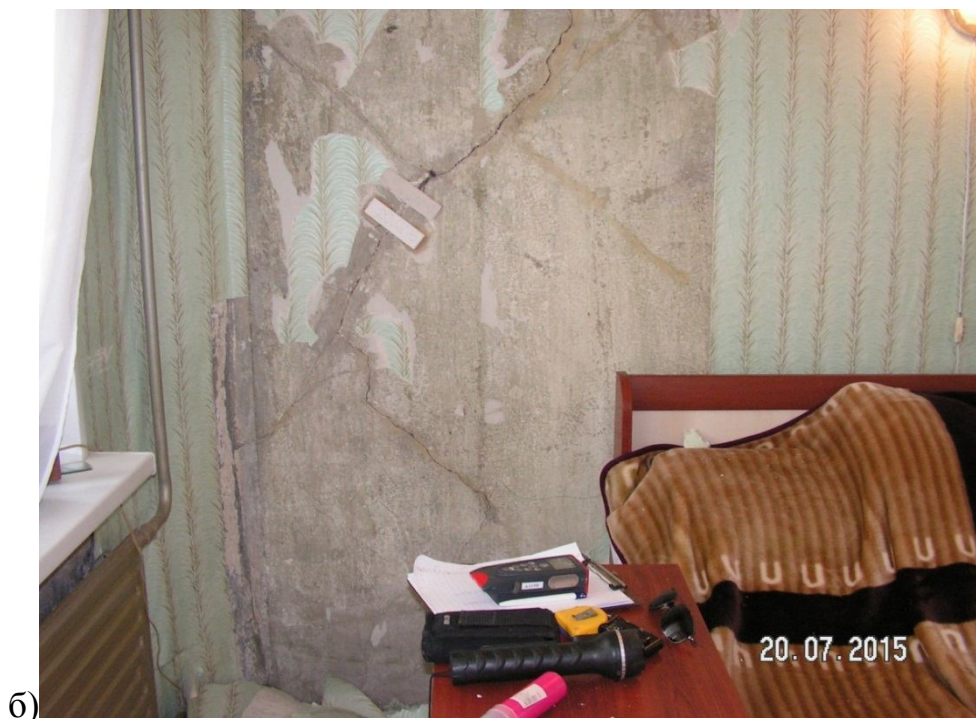
Рисунок 1 - Жилой крупнопанельный девятиэтажный дом № 3 по ул. Чкалова.

При проведении ремонта квартиры №144, расположенной на 9 этаже, в 1995 году на поверхности торцевой стены была выявлена трещина с шириной раскрытия 0,3 - 0,5 мм (рисунок 1).

а) Общий вид трещины в наружной торцевой стеновой панели квартиры № 144. Фрагмент; б) Общий вид трещины в наружной торцевой стеновой панели квартиры № 144. Фрагмент.

По словам жильцов квартиры, трещина продолжала раскрываться. В 2013 году по следу трещины местами произошел разрыв бумажных обоев. Для слежения за динамикой развития деформации в 2013 году на трещину были установлены 2 гипсовых маяка. По словам жильцов, в зимний период комната холодная, от торцевой стены веет холодом. С целью определения причины образования трещины в стеновой панели и эксплуатационной надежности конструкций проведено визуальное и инструментальное обследование на доступных для обследования участках, выполнена схема расположения трещин, фотофиксация, проведены необходимые поверочные расчеты.

При проведении обследования поврежденной стеновой панели торцевой стены помещения лоджии выявлено некачественное заполнение горизонтального шва раствором участка платформенного стыка. Указанный дефект приводит к неравномерной передаче нагрузки от покрытия на стену, а в нижнем стыке создает возможность неравномерных деформаций.

Произошедшее расслоение бетона могло быть дефектом изготовления и воздействием высоких температур при пожаре в 1995 году. Расслоение бетона произошло не только в зоне образования трещин, но и на участке без трещин, этот факт свидетельствует о том, что расслоение бетона панели может являться дефектом ее изготовления на заводе.

В связи с расслоением бетона стеновой панели и передачей части вертикальной нагрузки платформенного стыка на отслоившийся участок, вероятно, произошло образование трещин с некоторым выпучиванием из плоскости стены части сжатого участка. Причиной низкой температуры воздуха в жилой комнате и низкой температуры на поверхности стены является расположение комнаты в торце здания. Угловая комната имеет две наружные стены, при этом в одной из стен устроен оконный и дверной проем. Ситуацию усугубляет наличие трещин в стене, разрушение вертикальных и горизонтальных швов между стеновыми панелями торцевой стены. Чрезмерное охлаждение торцевой наружной стены может происходить из-за установки мебели у наружной стены, препятствующей интенсивному теплообмену с воздухом помещения.

1) В связи с расслоением бетона стеновой панели по оси 1 и ряда дефектов, допущенных при монтаже, вызвавших перенапряжение и образование трещин, снижающих несущую способность и эксплуатационную надежность конструкции техническое состояние стеновой панели по оси 1 оценивается как «ограниченно работоспособное». Для восстановления несущей способности и эксплуатационной надежности необходимо выполнить усиление стеновой панели по оси 1 в осях Б_с-В_с.

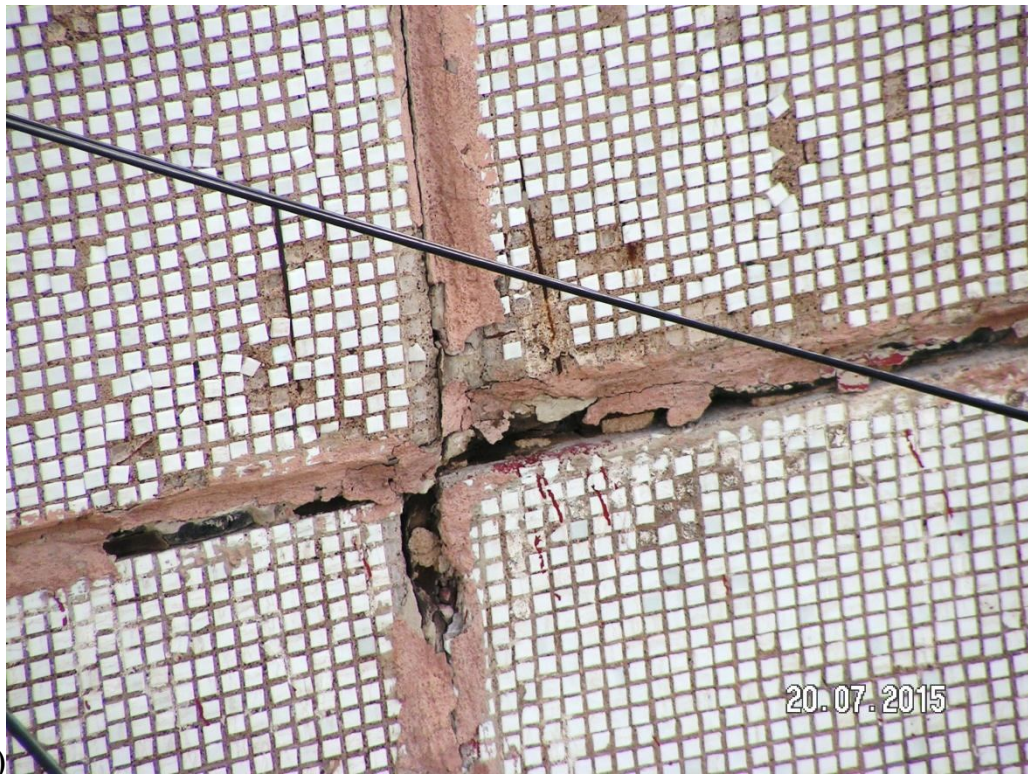
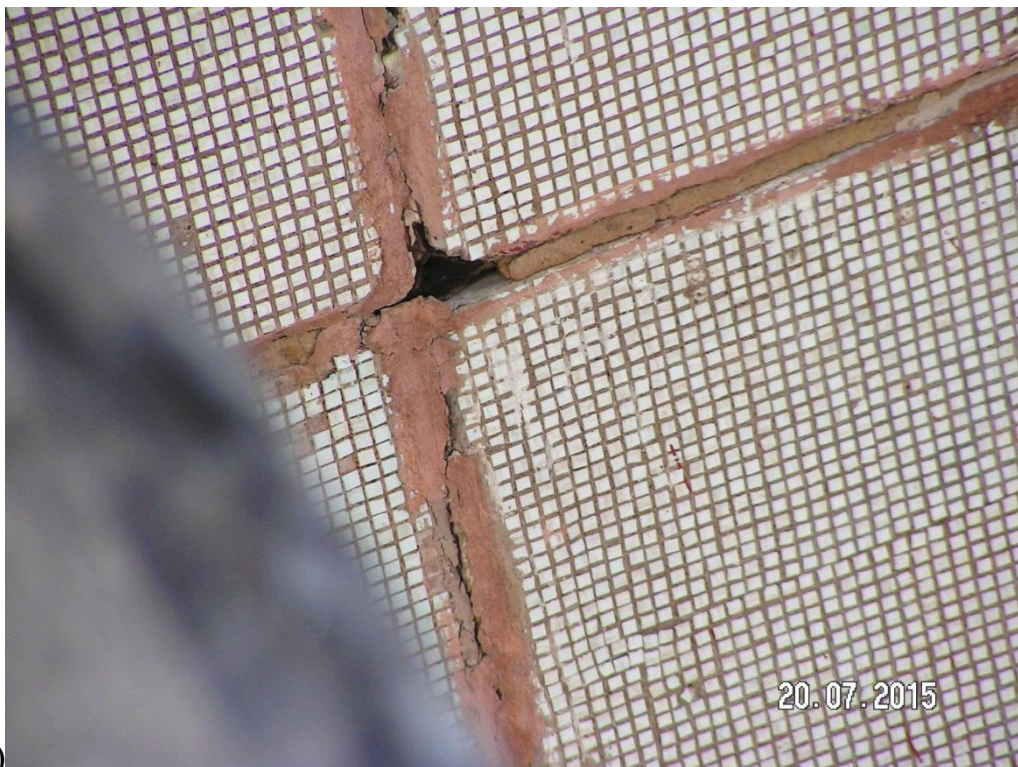
Рисунок 2 - Жилой крупнопанельный девятиэтажный дом № 3
по ул. Чкалова.

а), б) Наружная торцевая стеновая панель квартиры 144.
Поврежденные швы в стыках стеновых панелей. Фрагменты.

На плоскости стеновой панели видимых повреждений в виде поверхностных и сквозных трещин не выявлено. Выявленные повреждения стыков стеновых панелей способствуют снижению температуры жилых комнат, увеличивают воздухопроницаемость и снижают долговечность конструкции.

2) Для обеспечения теплового комфорта в помещении 3 необходимо выполнить ремонт вертикальных и горизонтальных стыков между стеновыми панелями, выполнить утепление стены.
