## ОБСЛЕДОВАНИЕ ТЕПЛОВИЗОРОМ УЧЕБНОГО КОРПУСА №3 ОГУ (Г. ОРЕНБУРГ)

Столповский Г.А., Потехенченко Н.В., Романюк П.В.  
Оренбургский государственный университет, г. Оренбург

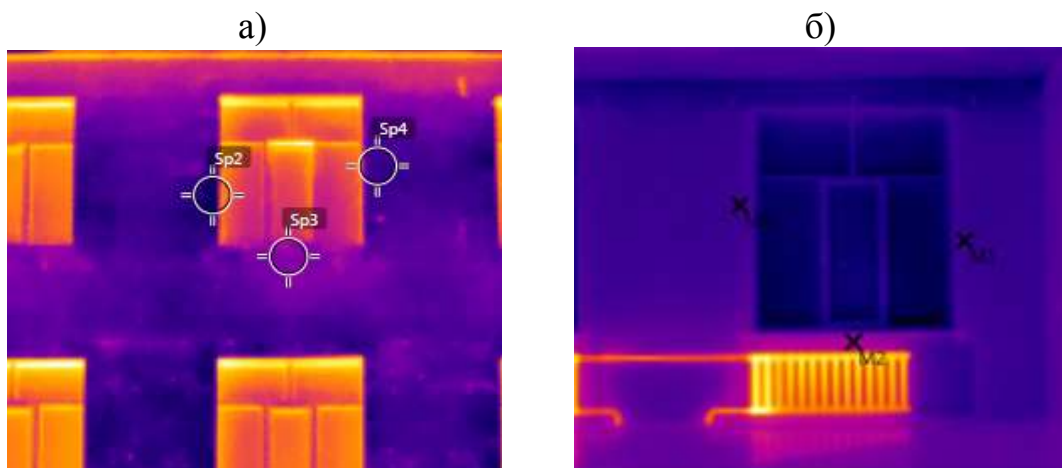
Рисунок 2 – Термограммы фрагментов главного фасада учебного корпуса № 3 а) наружного, б) внутреннего

Таким образом, минимальная температура на поверхности обследуемого участка фасада снаружи равна минус 7, внутри здания – 25,5. Температурных аномалий в зоне оконного проема не обнаружено, значительные температурные перепады между секциями приборов отопления. Полученные значения температур принимаются в расчетах. Обработка результатов тепловизионного обследования заключается в определении температурных полей по поверхности и расчете фактических термических сопротивлений исследуемых участков ограждающих конструкций. Сравнение с требуемым и расчетным сопротивлением теплопередаче позволит сделать вывод о тепловой защите здания и его конструкций.

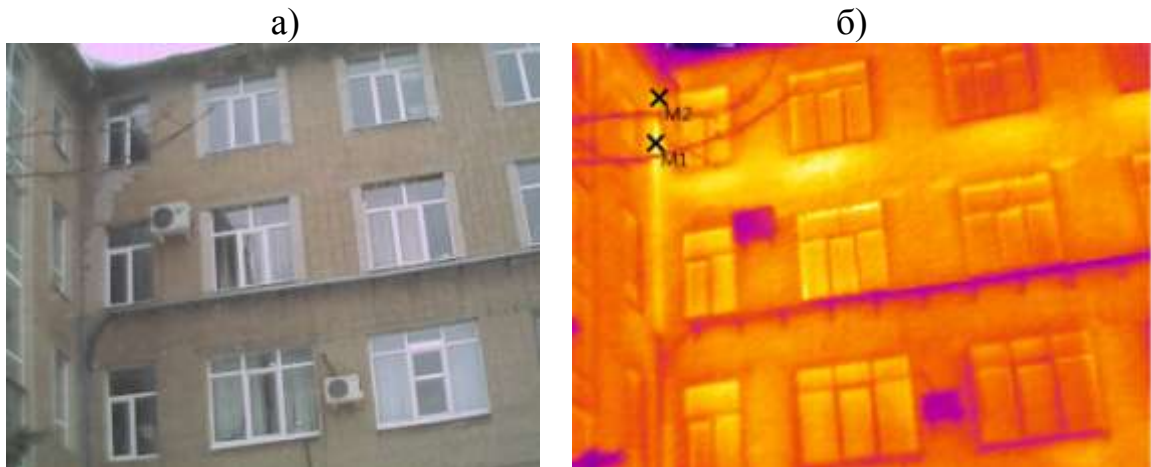
При ремонтных работах утепление дворового фасада учебного корпуса №3 не проводилось, детальное обследование данного участка целесообразно. На рисунке 3 показаны фотографическая съемка и термограмма с указанием участков тепловых потерь. Таким образом, в результате обследования выявлены следующие дефекты: утечка тепла в углу здания, в подоконных

зонах, а также в местах опирания междуэтажного перекрытия на стену и карнизном участке

Рисунок 3 – Фотографическая съемка дворового фасада учебного корпуса № 3 (а) и термограмма участка (б)

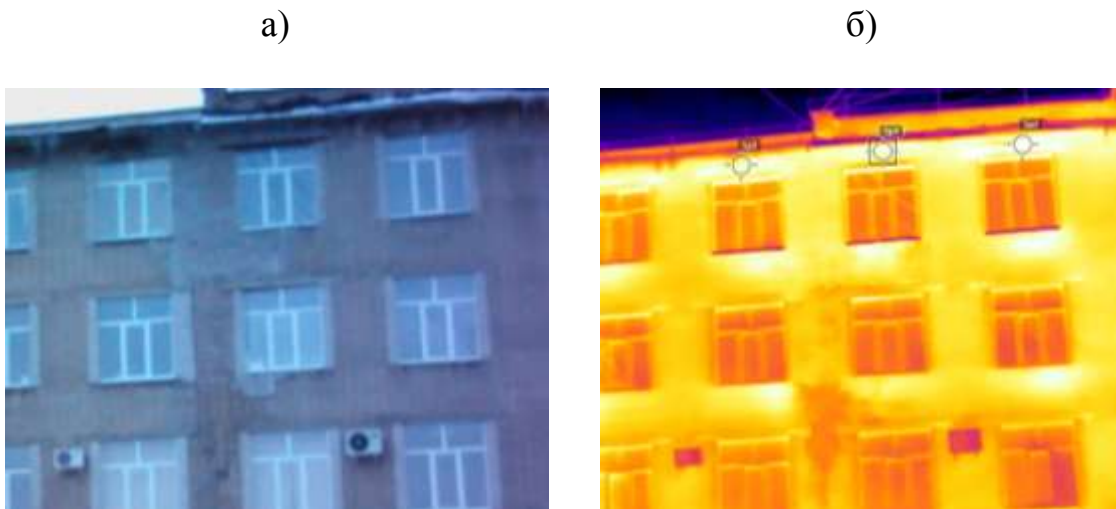
При обследовании карнизного участка учебного корпуса №3 был выявлен отток тепла на карнизном участке и подоконных зонах.

Рисунок 4 – Фотографическая съемка карнизного участка учебного корпуса № 3 (а) и термограмма участка (б)
