ОБ ЭКСПЛУАТАЦИОННОЙ НАДЕЖНОСТИ ВОЗВОДИМЫХ ЗДАНИЙ

Касимов Р.Г.

Оренбургский государственный университет, г. Оренбург

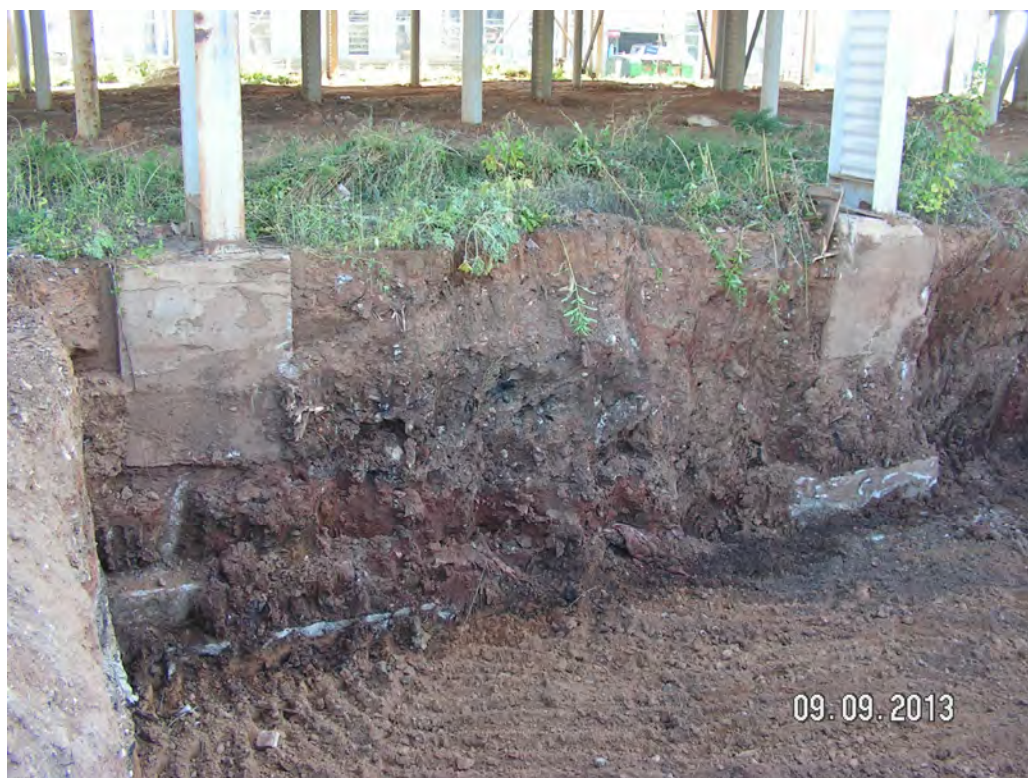
Проектные монолитные фундаменты без согласования с проектной организацией заменены комбинированными фундаментами. Для нижней части комбинированных фундаментов были использованы железобетонные столбчатые фундаменты с размером подошвы 1700x1700 мм и 1800x1800 мм демонтированного здания с фрагментами железобетонных колонн сечением 400x400 мм и 300x300 мм, заделанных в стакан. Верхняя монолитная часть бетонировалась по месту (рис. 1).

Рисунок 1 – Комбинированные фундаменты. Общий вид

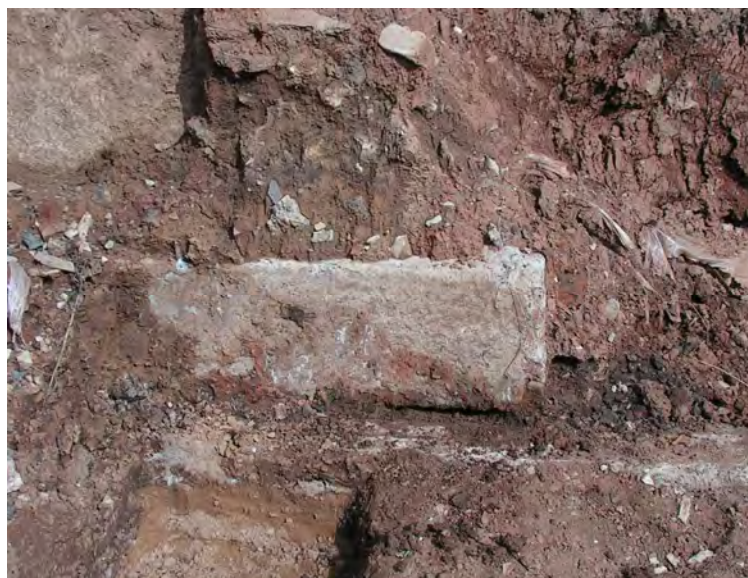
Решение комбинированной конструкции фундамента было разработано проектной организацией. Проектное решение по замене монолитных фундамента на комбинированные с устройством нижней ступени в виде монолитной железобетонной подготовки не разработано. Наиболее значимые дефекты допущены были при устройстве фундамента, монтаже рам. Выполненное вскрытие фундамента в осях В-8 и Д-13 выявило смещение оси фундамента с оси железобетонной плиты на 150 – 180 мм, под подошвой фундамента и верхом железобетонной плиты зазор 80 мм, заполненный песком с включениями комков глины, земли, осколков бетона, щебня, пустоты (рис. 2).

Рисунок 2 – Зазор, заполненный глиной и пр. , между подошвой фундамента и монолитной плитой

Выявленные при обследовании дефекты требуют обязательного устранения. Учитывая, что дефекты, допущенные при устройстве фундаментов и дефекты в узлах соединения балок покрытия с колоннами высокопрочными болтами практически устранить без демонтажа здания невозможно, было рекомендовано демонтировать полностью каркас и восстановить с соблюдением проектных решений и строительных норм. Собственники здания, решив сохранить здание, в одной из проектных организаций доказали проект усиления фундаментов и провели ремонтно-восстановительные работы. В 2013 году по запросу собственников здания, экспертная группа АНО «Технопарк ОГУ» приступила к экспертной оценке выполненных ремонтно-восстановительных работ. На начальной стадии обследовательских работ было установлено, что многие дефекты в конструкциях и узлах не устранены. В частности, в 2 и 4 вскрытых фундаментов зазор между подошвой фундамента и верхом монолитной плиты не уст-

ранен (рис. 2). Не во всех узлах соединение балок покрытия с колоннами устранены зазоры (рис. 5). Строительство объекта продолжается.

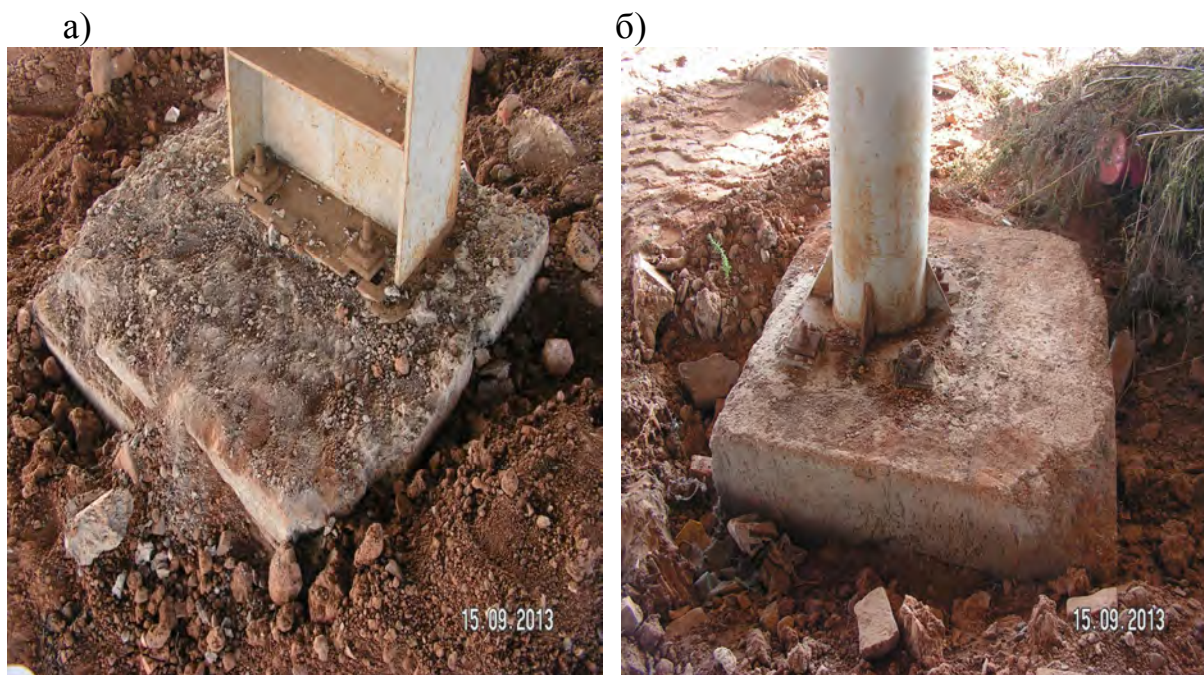
При обследовании выявлены случаи некачественно пробетонированных швов в сопряжении монолитной и сборной части фундамента. Повсеместно произошло смещение колонн с оси фундамента. В направлении буквенных осей у 30 колонн смещение от 5 до 100 мм, у 27 колонн от 100 до 300 мм, при допустимом нормами значением 8 мм, в направлении цифровых осей у 24 колонн смещение от 100 до 240 мм, у 44 колонн смещение от 10 до 100 мм (рис. 3).

Рисунок 3 – Смещение колонн крайнего ряда (а) и колонн среднего ряда (б) с оси фундамента

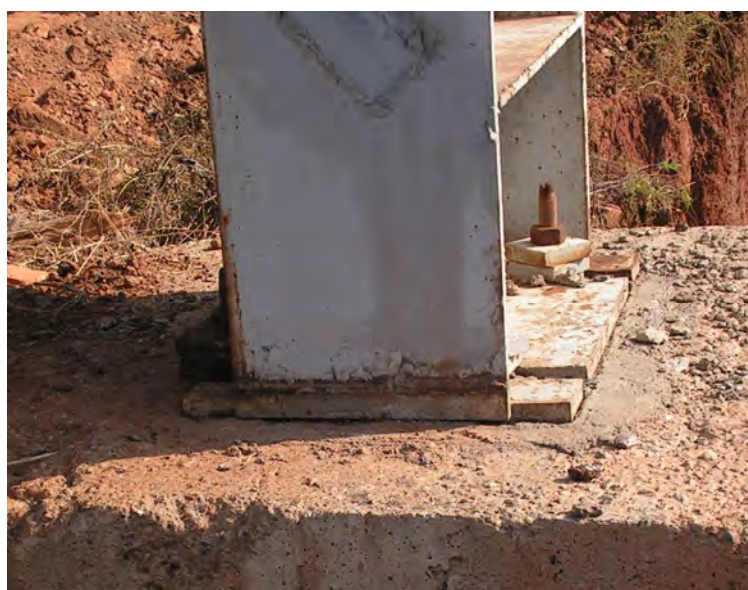
Максимальное отклонение верха колонн от вертикали 138 мм (Д-9) из плоскости поперечной рамы, в плоскости поперечной рамы максимальное отклонение 36 мм. Максимальное измеренное значение разниц отметок баз колонн составило 115 мм при допускаемой нормами величине 3 мм. Проектный зазор между базой колонны и верхним обрезом фундамента, заполняемый бетоном 50 мм, фактически величина зазора варьируется от 0 до 120 мм (рис. 4).

Рисунок 4 – Колонна каркаса, установленная «насухо» на фундамент

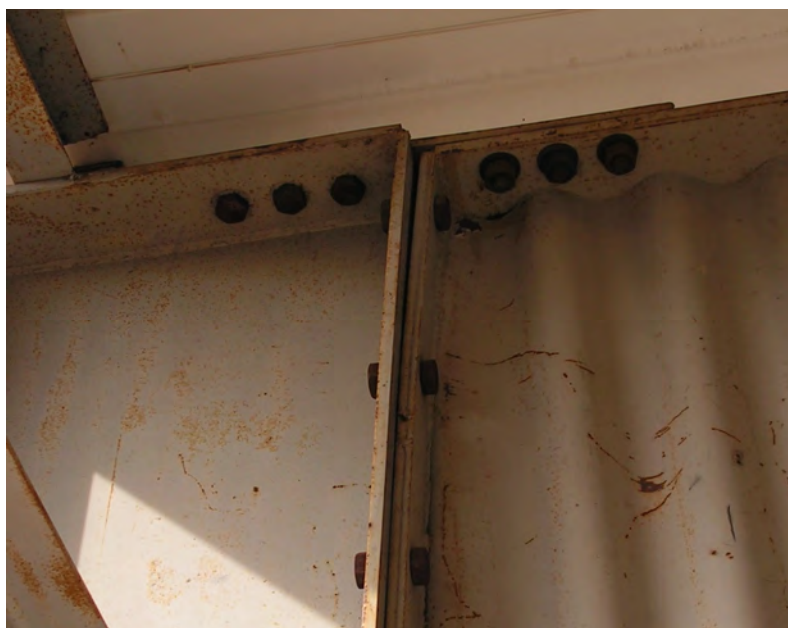
Бетонная подливка низкой прочности местами оказалась полностью разрушенной или не была выполнена. При монтаже балок перекрытия были установлены не все проектные ребра жесткости, 12 балок смещены с оголовков колонн на 25 – 35 мм при допускаемых нормами смещении 15 мм, в 11 узлах сопряжений балок не проверены стыковые швы. Вертикальные связи установлены с отступлением от проектного решения. Соединение балок покрытия с колоннами на высокопрочных болтах в 20 узлах выполнены с зазором от 2 до 8 мм, превышающим допустимые нормами значение (щуп толщиной 0,1 мм не должен проникать в зону радиусом 40 мм от оси болта (рис.5), в трех узлах болты не были затянуты, в двух узлах отсутствовало по 1 болту.

Рисунок 5 – стык балки покрытия с колонной, выполненный с зазором
