## О СТЕПЕНИ ОПАСНОСТИ ТРЕЩИН В КАМЕННЫХ КОНСТРУКЦИЯХ

**Касимов Р. Г., канд. техн. наук, доцент,  
Старостин Д.С., Налетов А.С.  
Оренбургский государственный университет**

В связи с образованием трещин в каменной кладке наружной стены и пилонах, а также на плитах покрытия в аудитории 1609 на 6 этаже шестиэтажного перехода между первым и третьим учебными корпусами ОГУ, проведено визуальное инструментальное обследование с целью определения технического состояния конструкции.

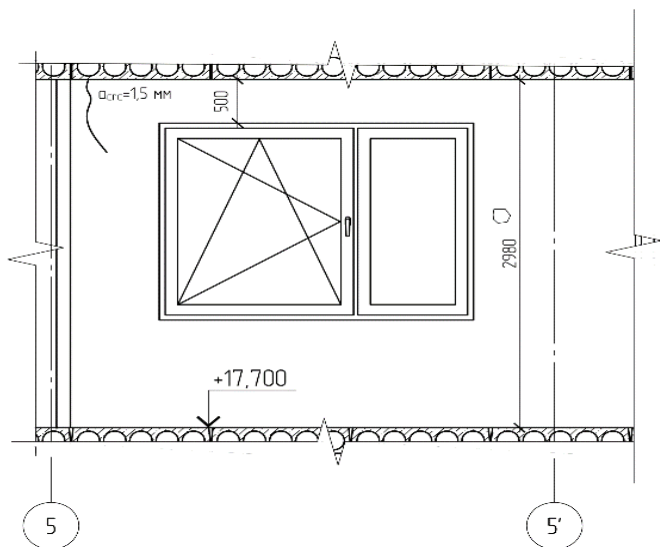
Рисунок 2 – Аудитория 1609 ОГУ. Схема расположения трещины в простенке наружных стен в осях 5-Д.

При обследовании наружной стены по оси Д в верхней части простенка по оси 5 выявлена серия хаотично расположенных трещин и одна вертикальная трещина, проходящая от верха простенка вниз на 500 мм (рис. 2, 4) на расстоянии 200-250 мм от стены по оси 5.

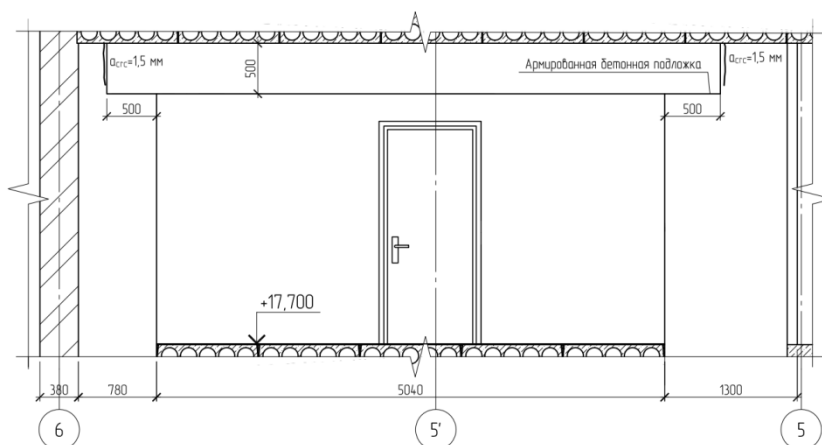
Рисунок 3 – Схема расположения трещин по краям балки по оси Г в аудитории 1609 ОГУ.

Высота балки покрытия, расположенной по оси Г в осях 5-6 составляет 500мм. (рис.3), Глубина опирания балки покрытия на пилоны 500 мм.

При осмотре пилонов в осях 5-Г, 6-Г были выявлены сквозные вертикальные трещины в кладке со стороны торцов балок покрытия, проходящие на всю

высоту балки (рис. 3, 5а, б). Трещины клиновидные, максимально раскрытые до 1,5-2 мм вверху и «затухающие» к низу балки покрытия (рис. 5а, б). Наклеенные на вертикальные трещины в пилонах «маяки» остались неповрежденными. Вертикальные и горизонтальные трещины прошли в сопряжении стен из ГВЛ с кирпичными стенами и плитами покрытия (рис.6), «маяки», наклеенные на трещины не повреждены.

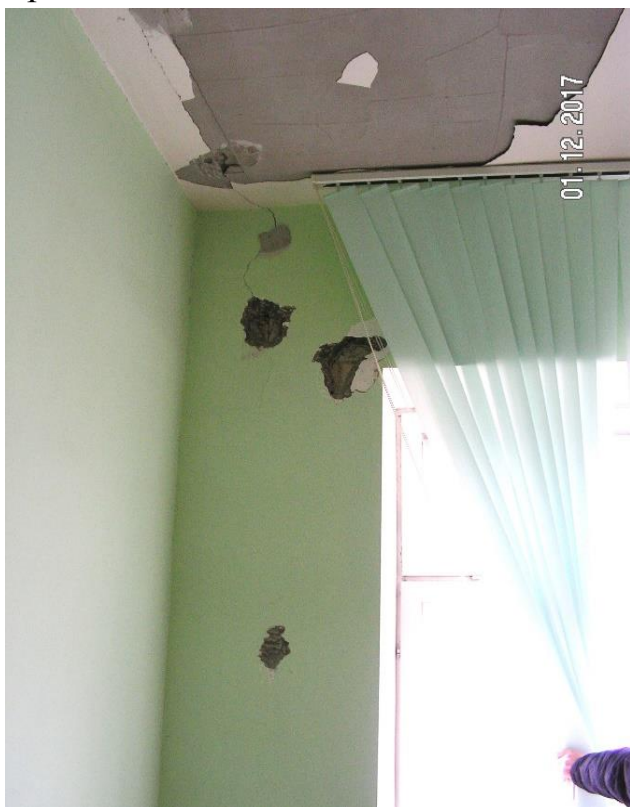
Рисунок 4 – Аудитория 1609 ОГУ. Простенок в осях 5-Д. Вскрытие участка кладки.

На потолочной поверхности, на стенах и пилонах в аудитории 1609 на трещины наклеены (в виде мазков) «маяки» из гипса. При осмотре на поверхности «маяков» повреждений не выявлено. Окрасочный слой вместе со слоем шпатлевки на многих участках стен и потолка легко отделяется от штукатурного слоя (рис 4, 7).

Выполненное вскрытие участка стены по оси Д между оконным проемом и стеной по оси 5 выявило трещину, прошедшую по торцам оконных перемычек и далее, выйдя вверх, по стыку между сборными плитами покрытия (рис. 4, 7).

Под опорой перемычки вскрытие выявило наличие кладки из кирпича (рис.4).

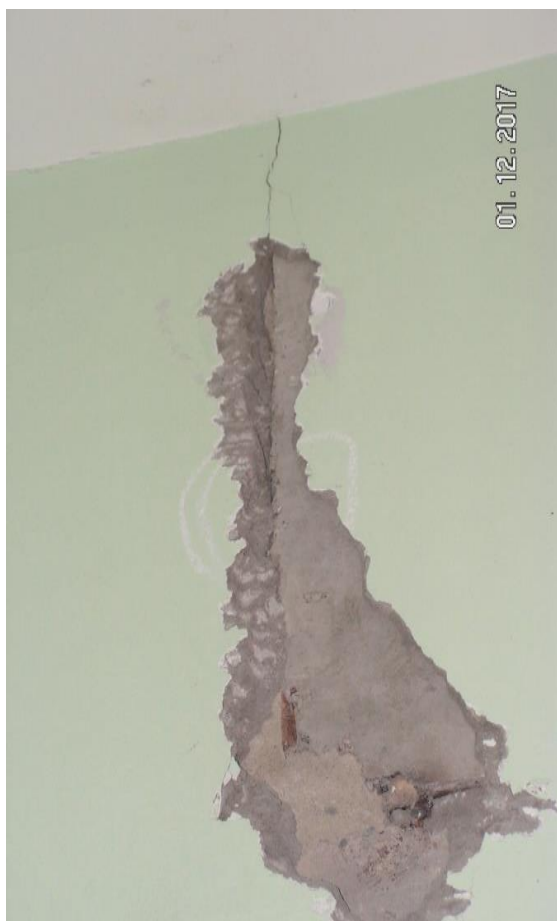
Рисунок 5.а – Трещина в пилоне в осях 5-Г аудитории 1609 ОГУ, проходящая от плиты покрытия по торцу балки покрытия.

На вскрытых участках кладки пилонов выявлены распределительные железобетонные подушки под опорами балки покрытия (рис. 5). Местами, между нижней гранью балки и опорной подушкой просматривается зазор 2-3 мм (рис. 5).

Вскрытие кладки пилона на участке с вертикальной трещиной показало, что она прошла по сопряжению торца балки покрытия с каменной кладкой, зазор плохо заполнен раствором (рис. 5).

Образование трещин в кладке пилонов по торцам балок покрытия произошло из-за температурно-влажностных деформаций, в основном, температурных. Этот факт подтверждает также образование трещин в швах между плитами покрытия.

Для снижения температурных воздействий на конструкции рекомендуется выполнить замену окон и утеплить покрытие.

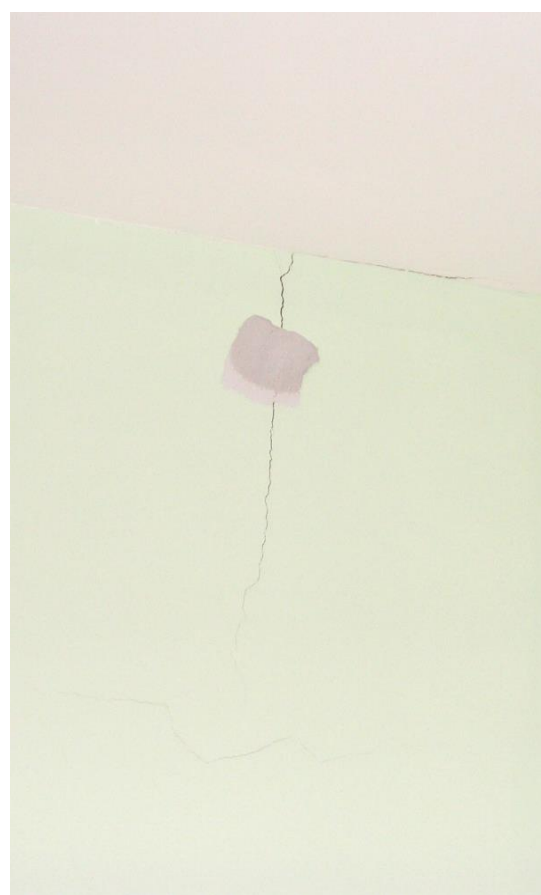
Рисунок 5.б – Аудитория 1609 ОГУ. Трещина в пилоне в осях 6-Г прошла по торцу балки покрытия. Гипсовый маяк в трещине не поврежден.

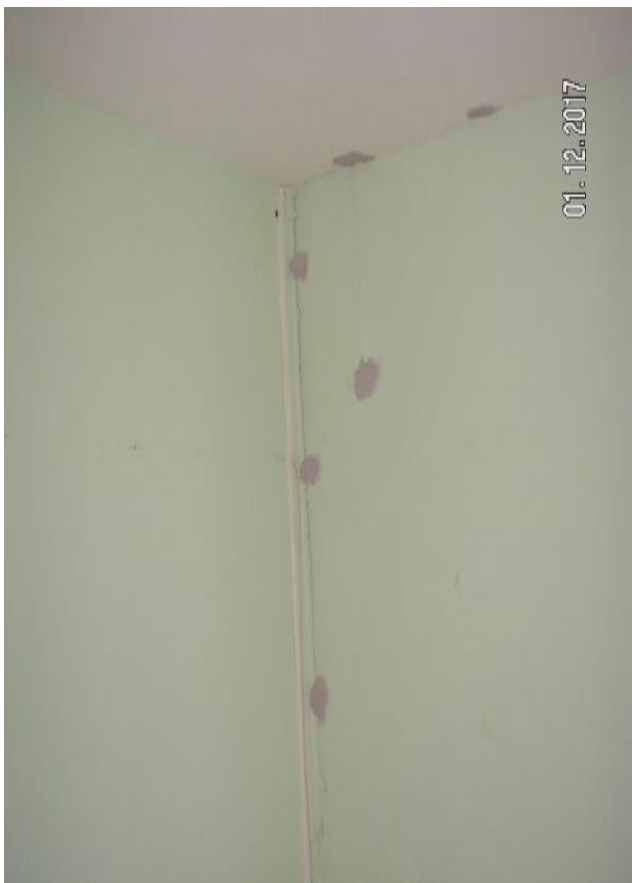
Трещина, выйдя на потолочную поверхность, прошла от стены по оси Д до пилон по оси Г на расстоянии 200-250 мм от стены по оси 5 (рис. 4, 7). На вертикальную трещину в простенке наклеены два «маяка», которые не получили повреждений. На потолочной трещине также были наклеены «маяки» (рис. 6), которые остались неповрежденными.

Рисунок 6 – Трещина в сопряжении кирпичных стен с кирпичной кладкой и плитой покрытия в аудитории 1609 ОГУ.

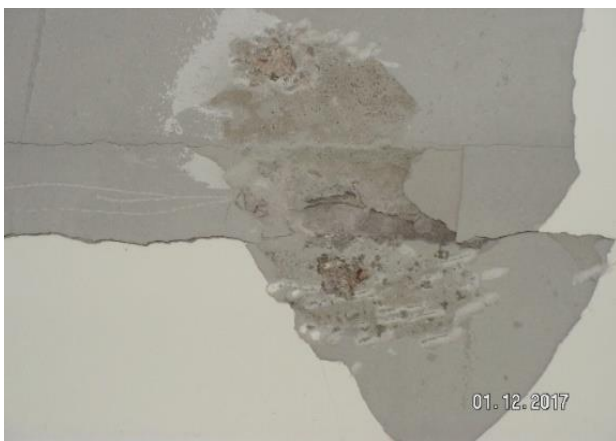
Рисунок 7 – Аудитория 1609 ОГУ. Трещины по шву между плитами покрытия проходят от простенка в осях 5-Д до пилона в осях 5-Г.

Причиной расхождения швов между плитами покрытия могут быть температурные деформации или неравномерные осадки оснований, последнее проявляется образованием и расположением характерных трещин в стеновом ограждении, что в действительности не наблюдается.
