## ОБСЛЕДОВАНИЕ ТЕПЛОВИЗОРОМ УЧЕБНОГО КОРПУСА №3 ОГУ (Г. ОРЕНБУРГ)

Столповский Г.А., Потехенченко Н.В., Романюк П.В.  
Оренбургский государственный университет, г. Оренбург

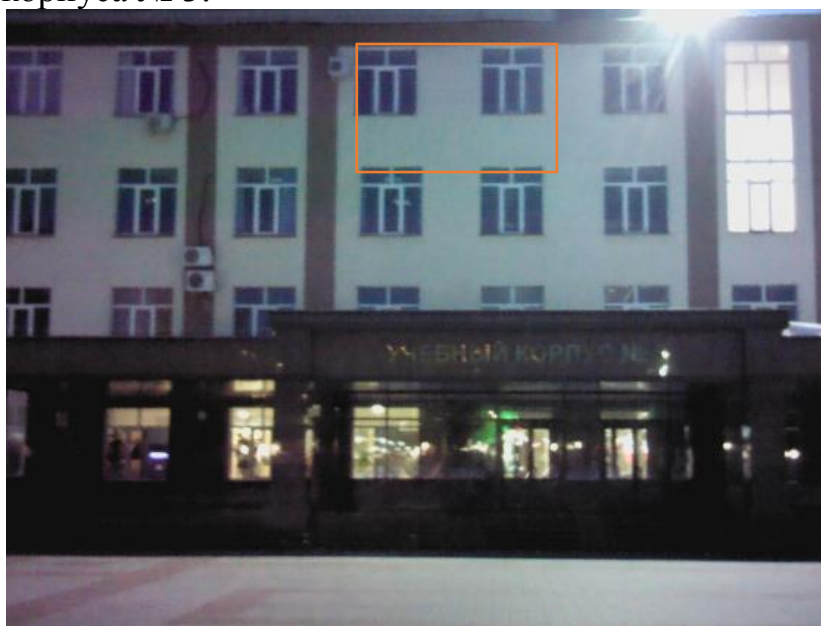
Рисунок 1 – Главный фасад Учебного корпуса № 3 ОГУ

Обследованию подверглись наружная и внутренняя поверхности главного фасада учебного корпуса № 3.
